# Résistance à l'effraction

## Rapport d'essai

<b>Élément d'essais</b>	Fenêtre coulissante à deux vantaux, un fixe et un coulissant
<b>Type, modèle</b>	VITROCSA TH+ RC2
<b>Classification</b>	<b>Fenêtre résistante à l'effraction EN 1627 CR 2</b>
<b>Mandataire</b>	Orchidées Constructions sa Rue de la gare 8 2024 St-Aubin-Sauges Suisse
<b>Date</b>	17.10.2016
<b>N° de rapport</b>	73FE-007668-L-03-PB-01
<b>N° de mandat</b>	L.007668-10-73FE-03
<b>Validité</b>	La valeur déclarée se rapporte aux détails constructifs et aux dimensions qui sont documentés dans ce rapport. Les deux premières pages de ce rapport constituent une synthèse.
<b>Adresse de l'institut d'essais</b>	<b>Haute école spécialisée bernoise BFH</b> Architecture, bois et génie civil Institut pour la Construction bois, les structures et l'architecture Domaine de compétences fenêtres, portes et façades Route de Soleure 102, CH-2504 Bienne Tel / Fax +41 (0)32 344 0 341 / 391 www.ahb.bfh.ch

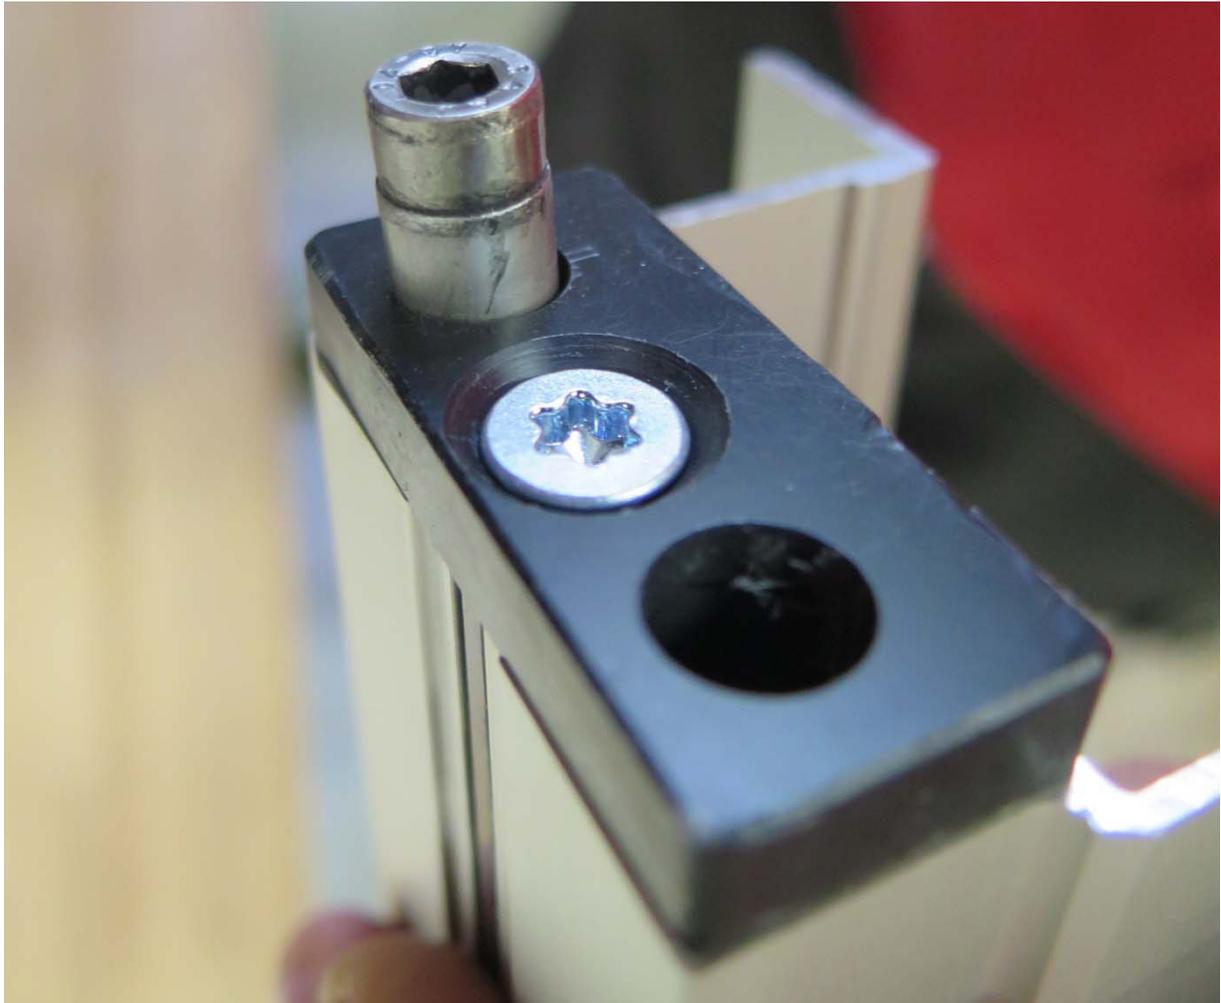
Image 3: Déformation du verrou

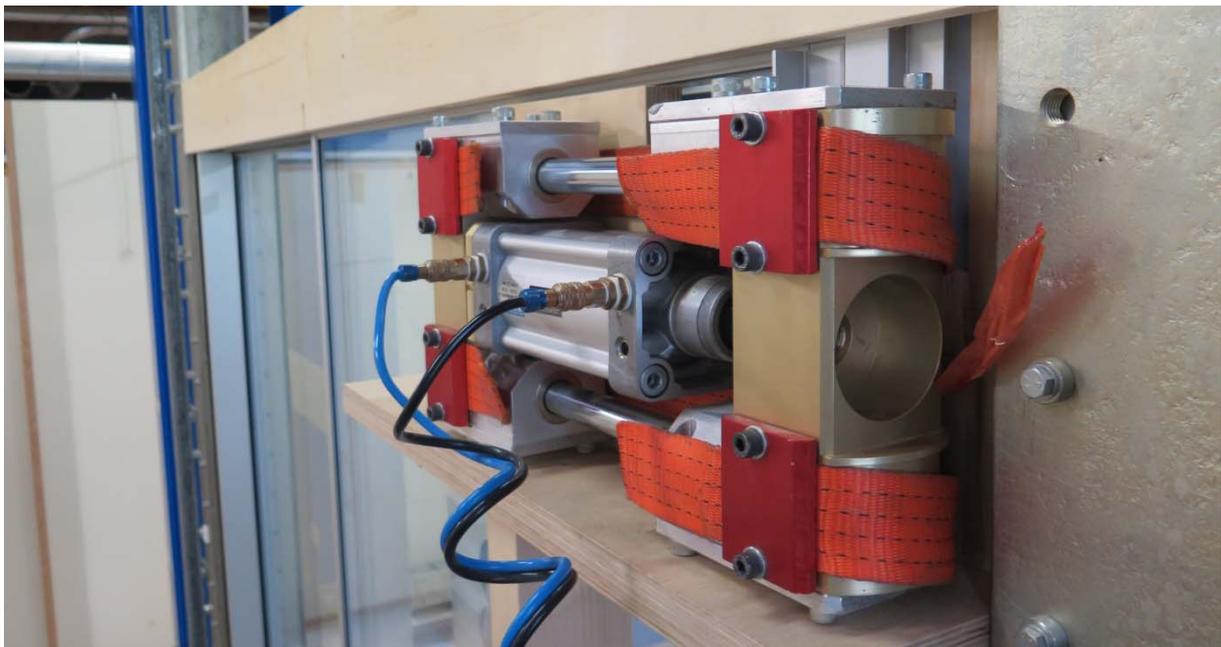
Image 4: Charge en direction d'ouverture de vantail

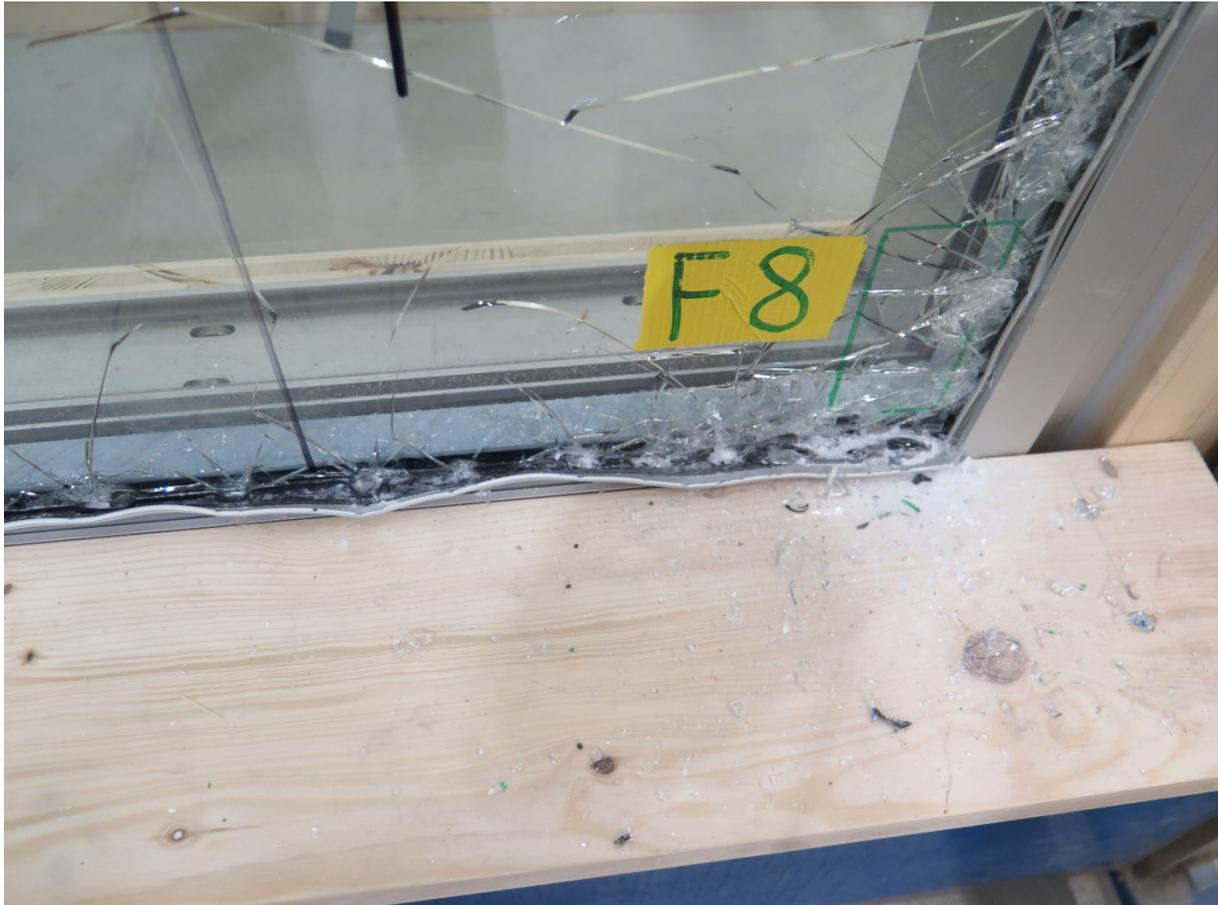
Image 7: Élément d'essai 1, situation après l'essai préliminaire 1

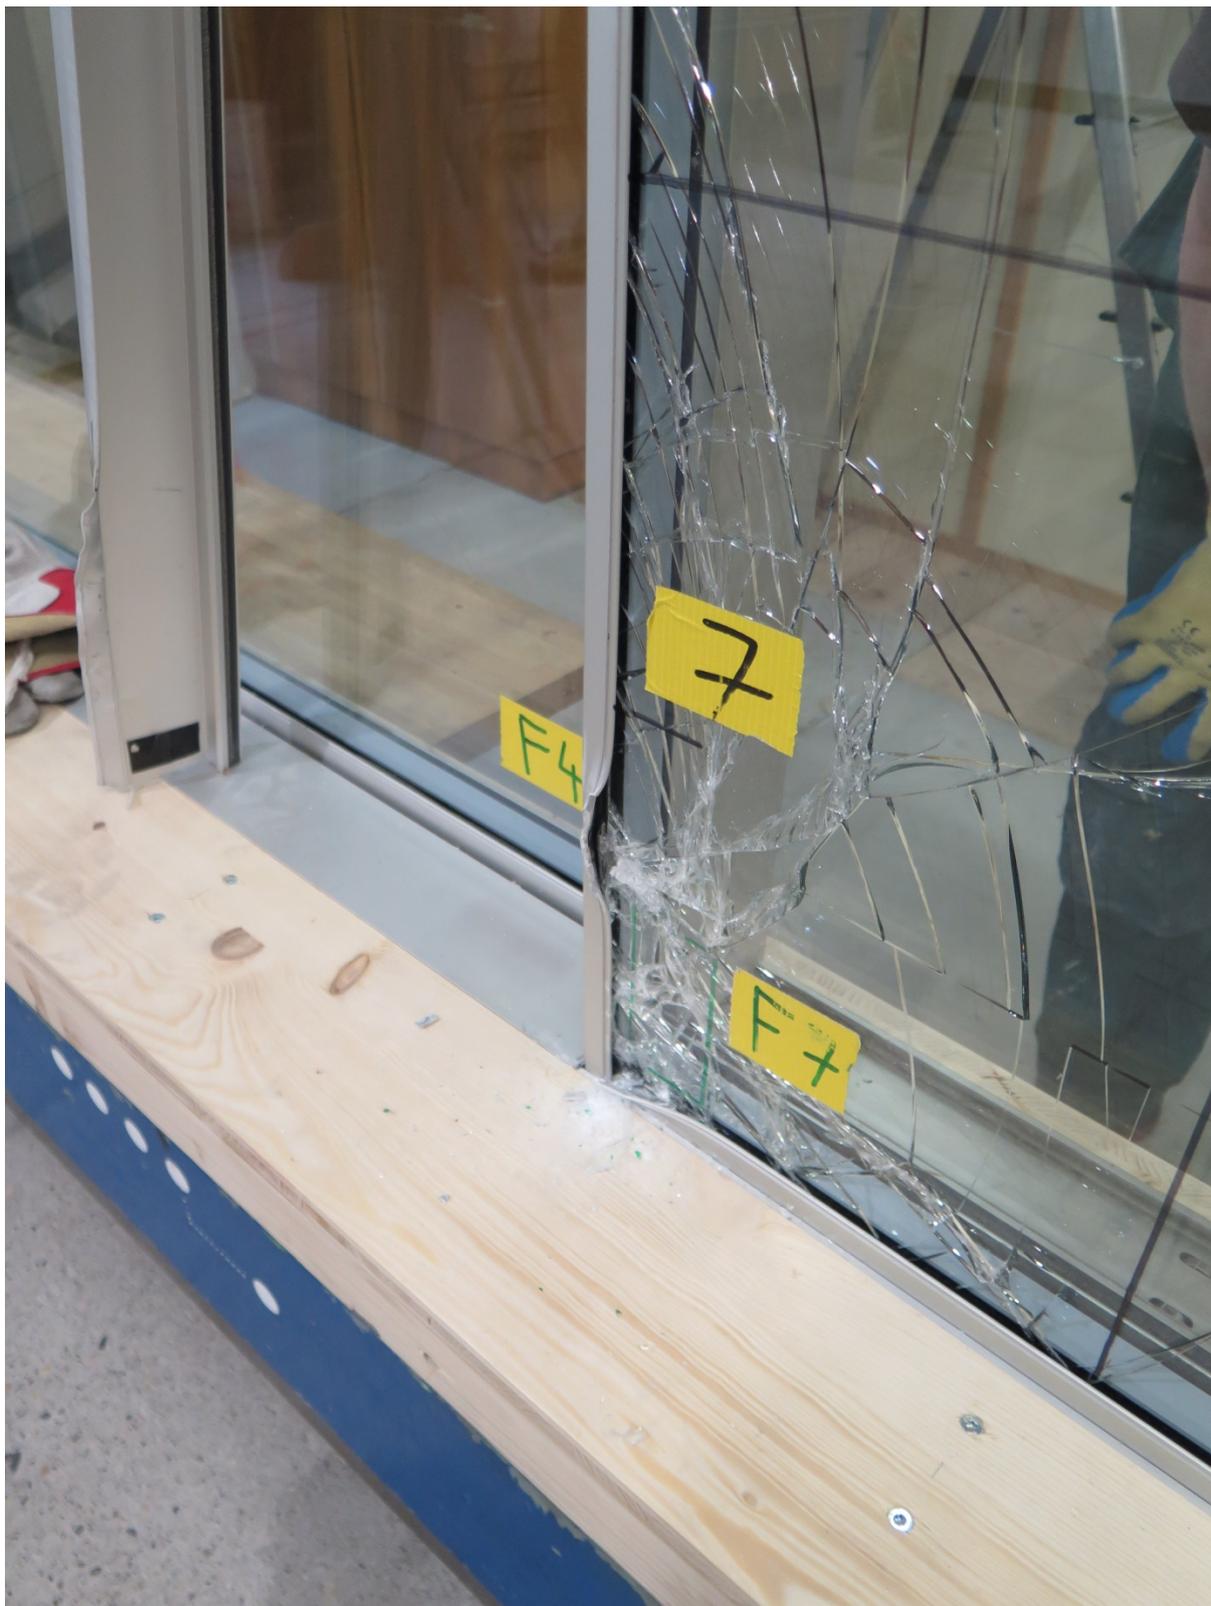
Image 8: Élément d'essai 1, situation après l'essai préliminaire 2

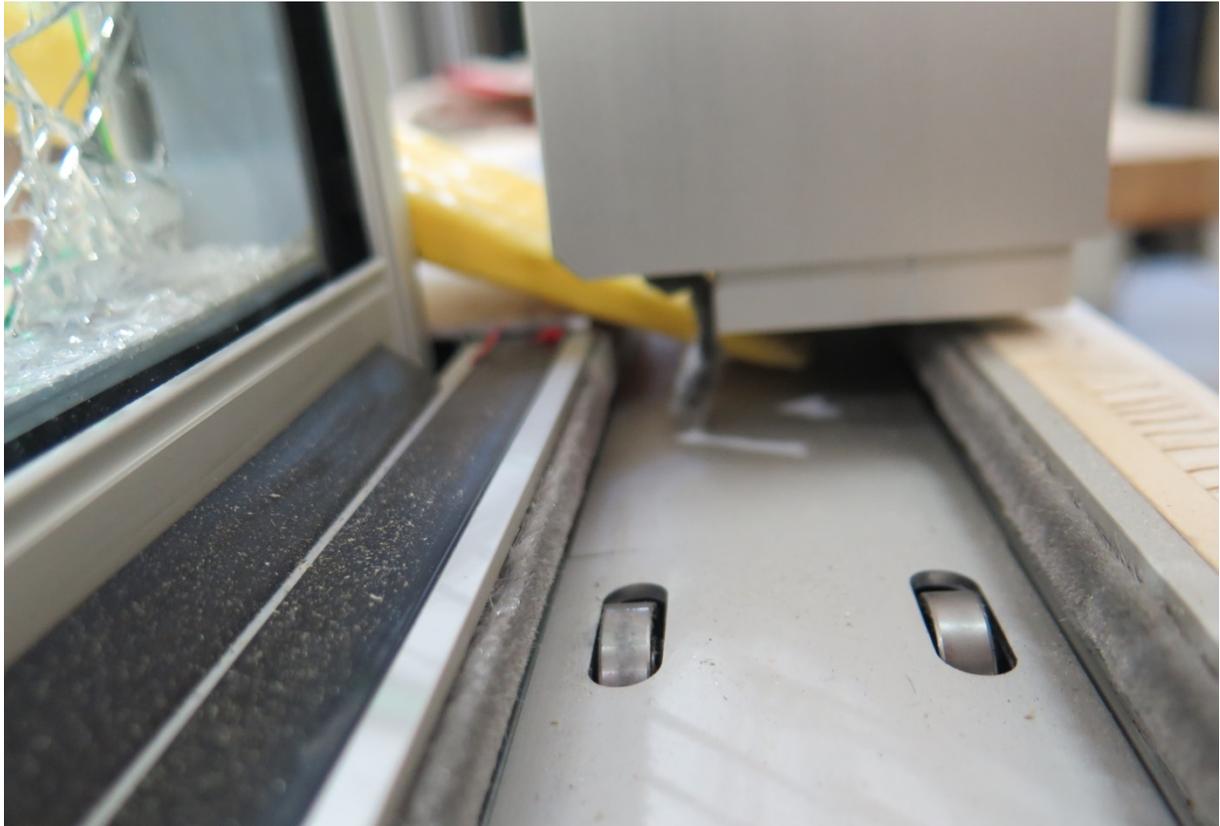
Image 9: Sortie de la pièce coulissante du rail de guidage

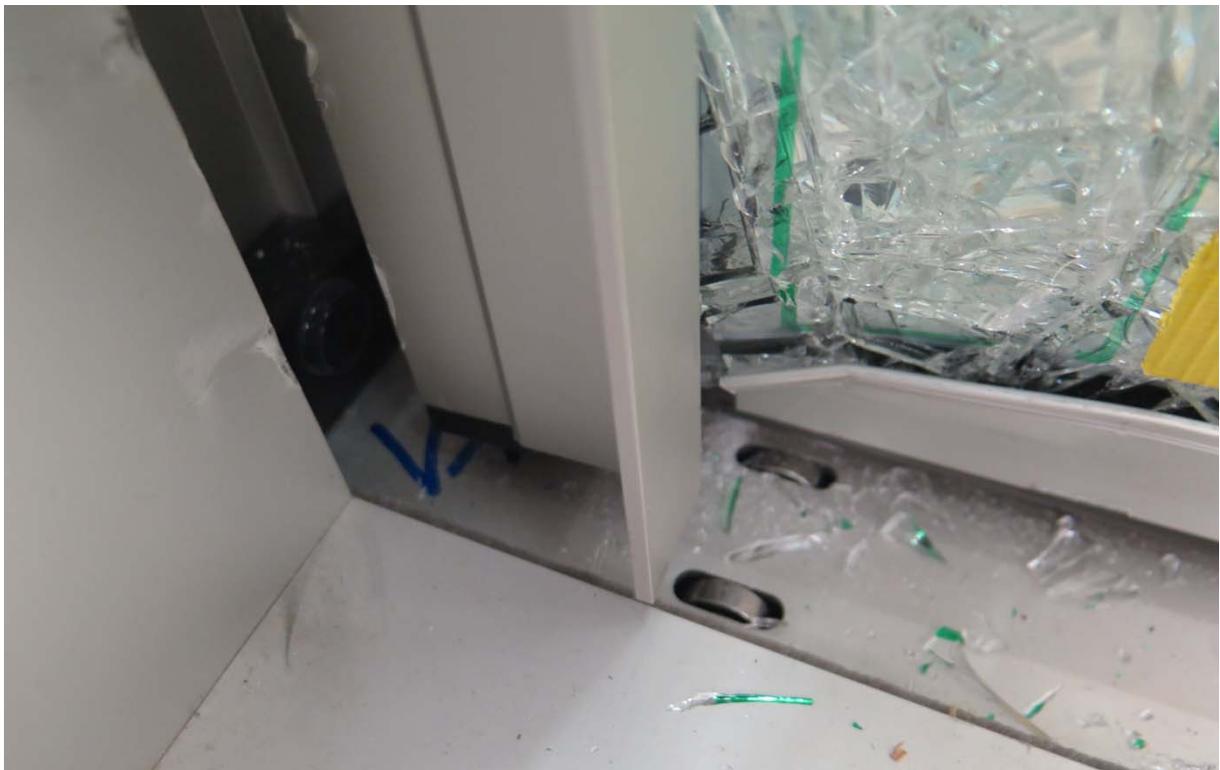
Image 10: Endommagement du point de fermeture V1

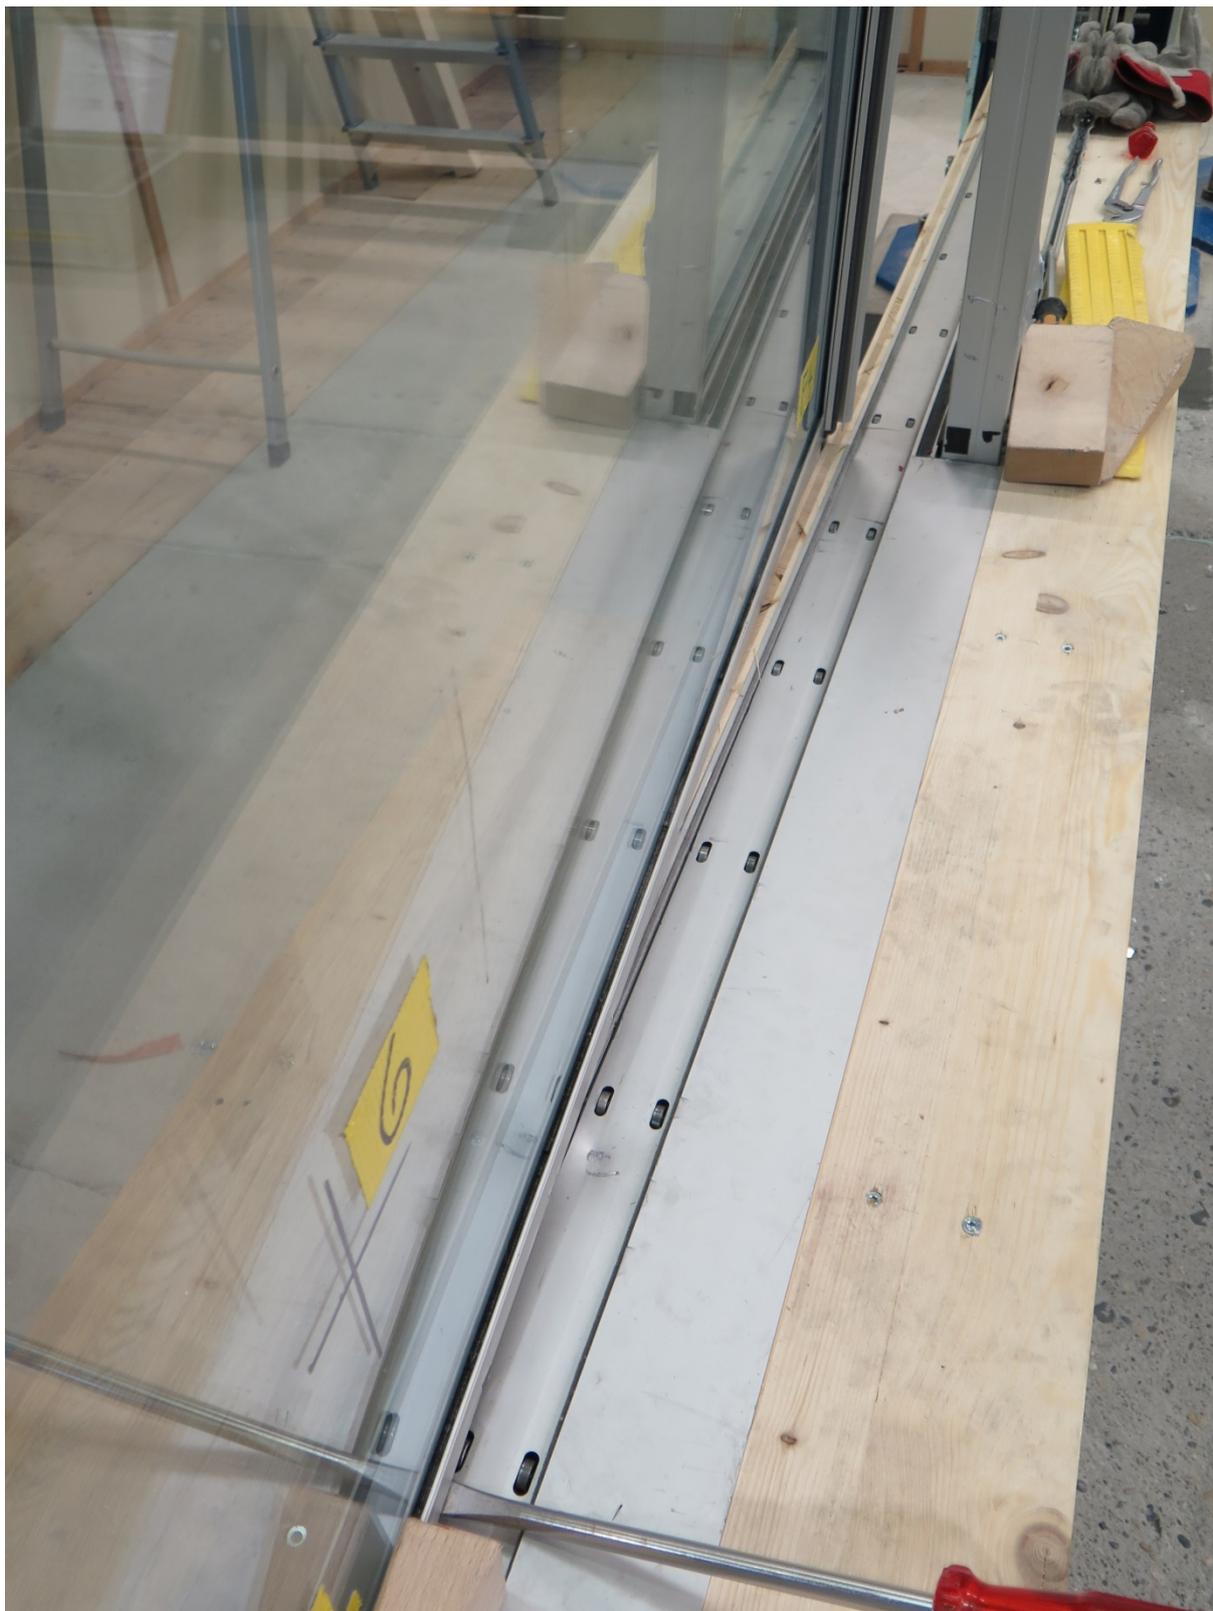
Image 11: Sortie du vantail coulissant du rail de guidage vers l'intérieur

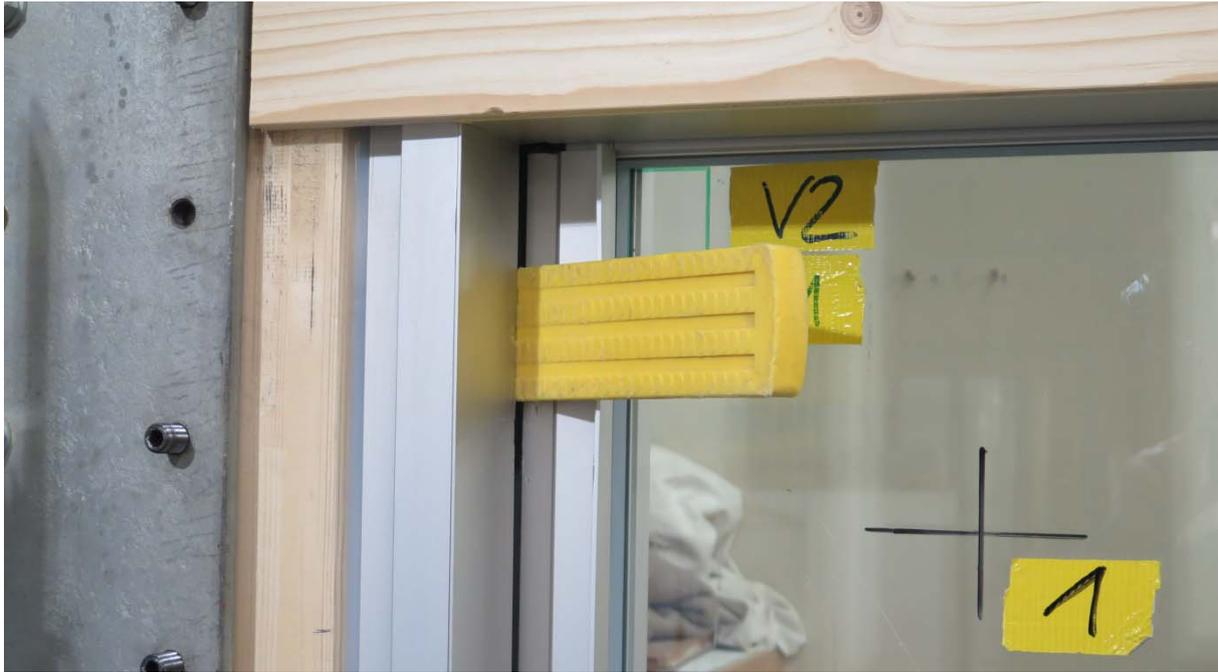
Image 12: Ouverture au point de fermeture V2

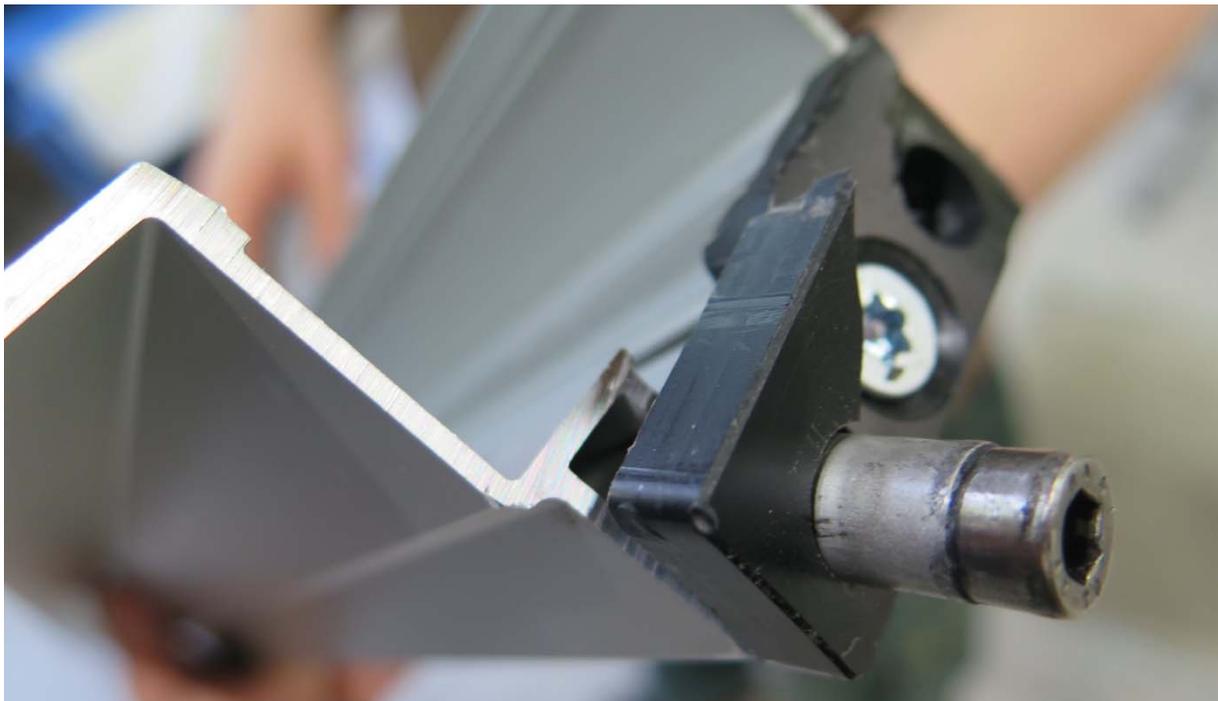
Image 13: Endommagement du point de fermeture V2 (verrou)

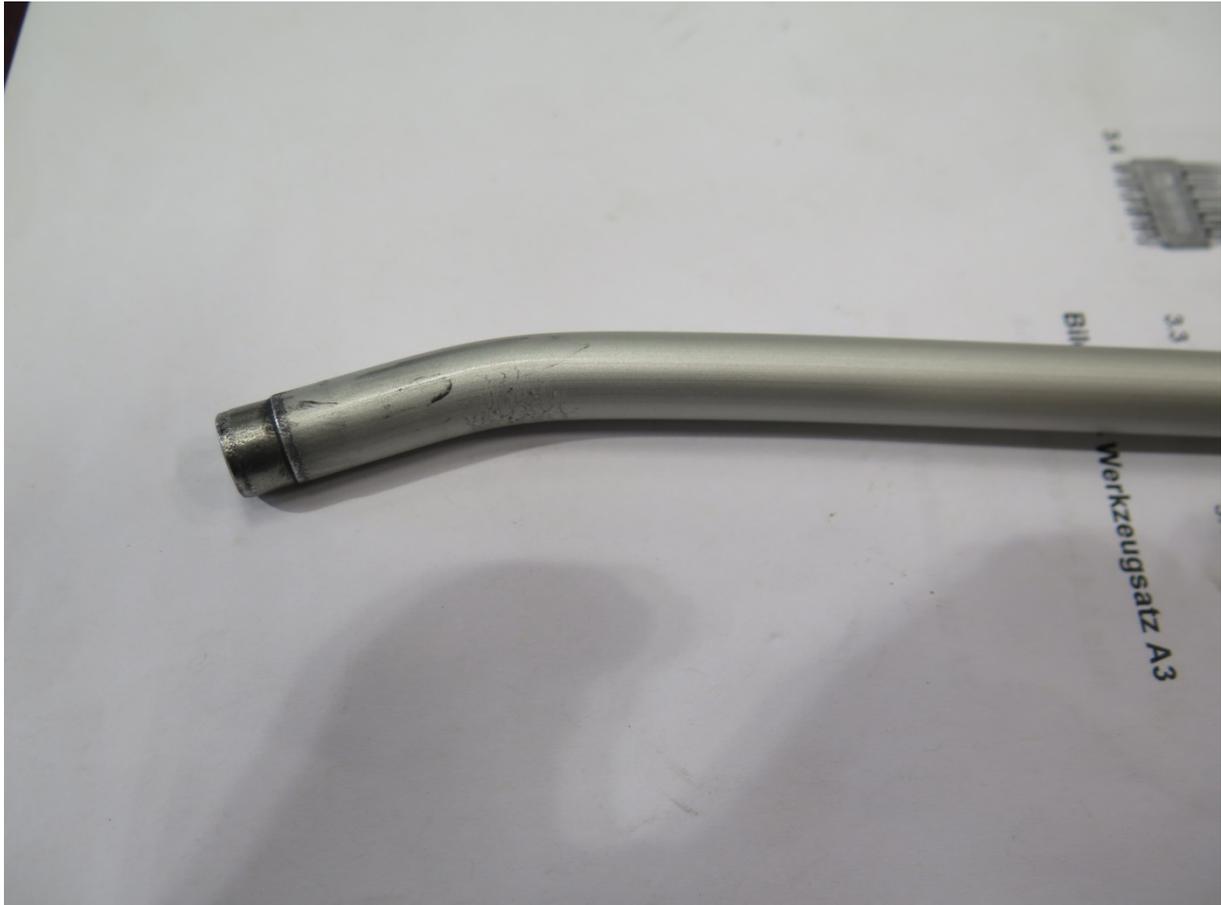
Image 14: L'extrémité de verrou fortement déformé
