# Résistance à l'effraction

## Rapport d'essai

<b>Élément d'essais</b>	Fenêtre coulissante à deux vantaux, un fixe et un coulissant
<b>Type, modèle</b>	VITROCSA TH+ RC2
<b>Classification</b>	<b>Fenêtre résistante à l'effraction EN 1627 CR 2</b>
<b>Mandataire</b>	Orchidées Constructions sa Rue de la gare 8 2024 St-Aubin-Sauges Suisse
<b>Date</b>	17.10.2016
<b>N° de rapport</b>	73FE-007668-L-03-PB-01
<b>N° de mandat</b>	L.007668-10-73FE-03
<b>Validité</b>	La valeur déclarée se rapporte aux détails constructifs et aux dimensions qui sont documentés dans ce rapport. Les deux premières pages de ce rapport constituent une synthèse.
<b>Adresse de l'institut d'essais</b>	<b>Haute école spécialisée bernoise BFH</b> Architecture, bois et génie civil Institut pour la Construction bois, les structures et l'architecture Domaine de compétences fenêtres, portes et façades Route de Soleure 102, CH-2504 Bienne Tel / Fax +41 (0)32 344 0 341 / 391 www.ahb.bfh.ch

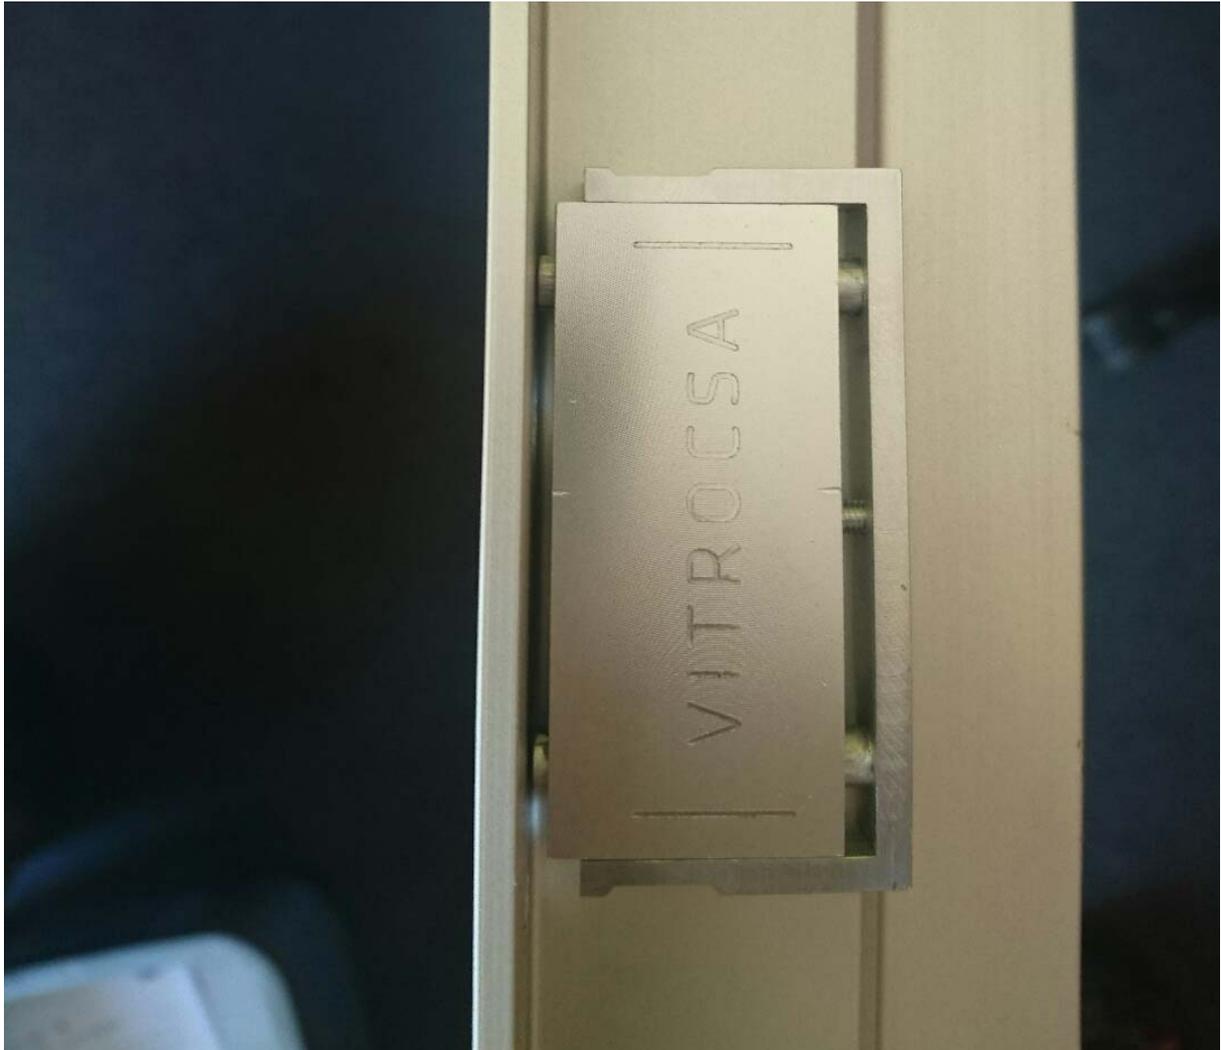
**Remarque :** Pour l'essai préliminaire 6 (09.06.2016) le verrou existant en alu était remplacé par un verrou en tige inox. En plus, l'embout de poignée en plastique était remplacé par un embout de poignée T039 en aluminium. En combinaison d'un loquet de fermeture T092 avec les modifications, mentionnées avant, ce n'était plus possible de suffisamment repousser la partie coulissante. L'extrémité de verrou n'était que déformé légèrement. (Voir image 15 et image 16)

Image 17: Loquet de fermeture T092
